Torres Vedras
Câmara Municipal

Departamento de Obras Municipais

ESTRAGOS PROVOCADOS PELO TEMPORAL

24 DE NOVEMBRO DE 2006

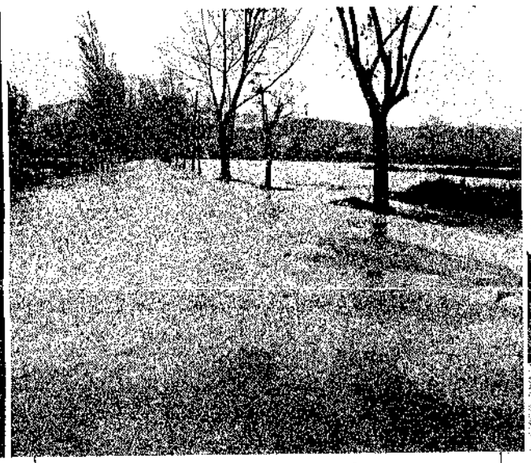
Joaquim Luis resgatado de Quinta em Carreiras

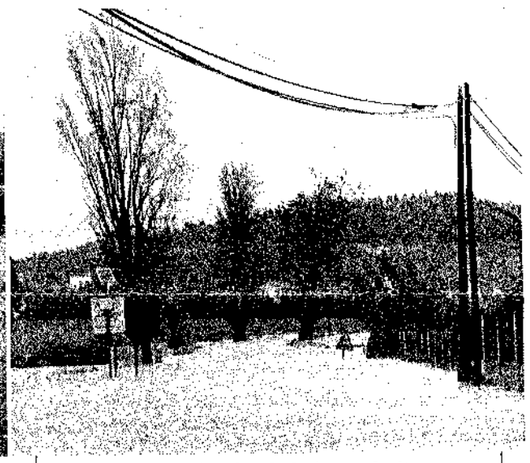
Paúl com acesso cortado

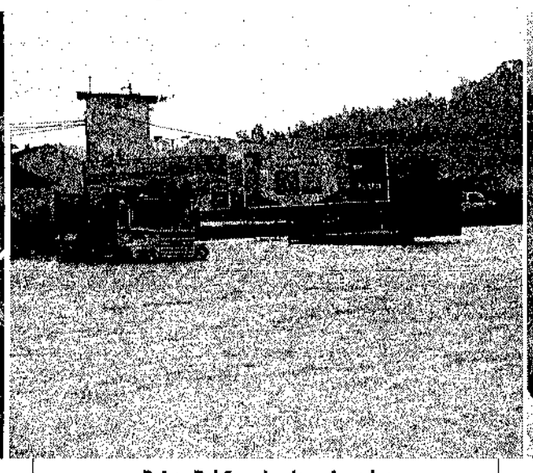
Carlos Miguel observa estado do rio em Runa
